Análise de impactos ambientais na lavra de areia desativada na região administrativa de Santa Maria/df, sob a ótica da metodologia P.E.I.R

Analysis of the environmental impacts of sand extraction in administrative area of Santa Maria / df, under the optical of P.E.I.R methodology

O presente trabalho possui como objetivo geral analisar os impactos ambientais da lavra de areia desativada na Região Administrativa de Santa Maria, Distrito Federal do Brasil, sob a ótica do método PEIR.

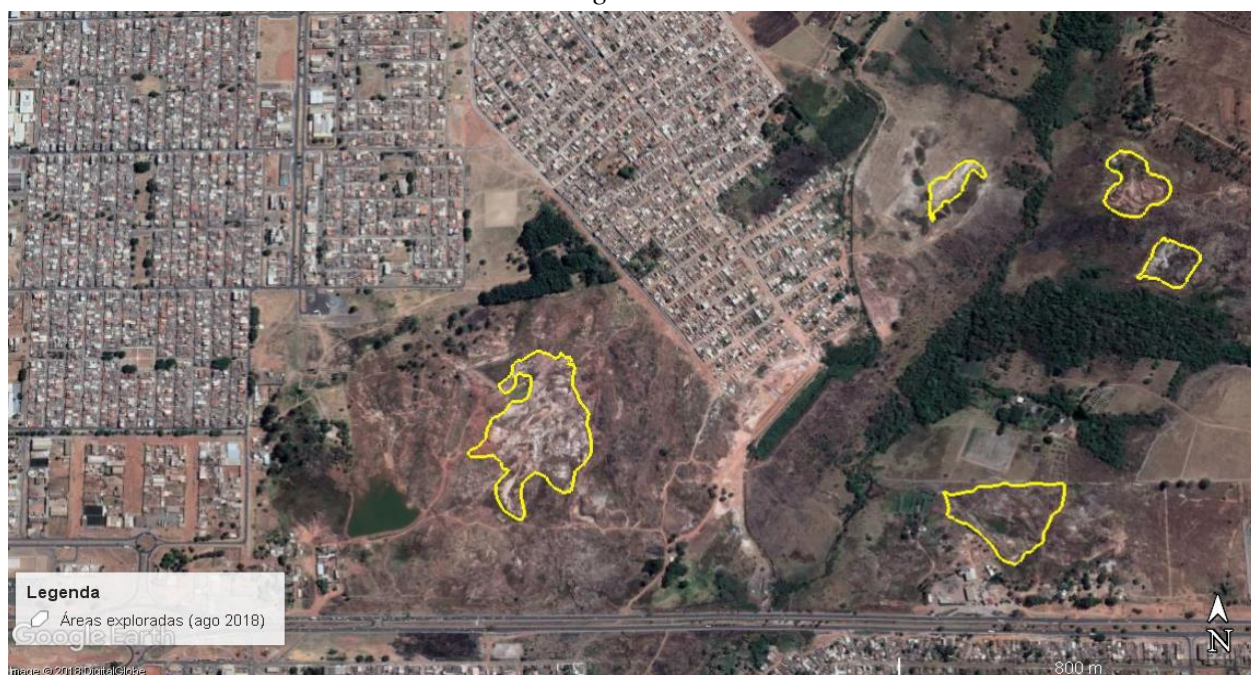
Figura 5. Áreas exploradas em agosto de 2018.

Na imagem de 2018 (Figura 5) houve uma redução das áreas exploradas, expansão da área urbana, inclusive sobre uma área explorada em 2002, é possível observar também princípio de regeneração em

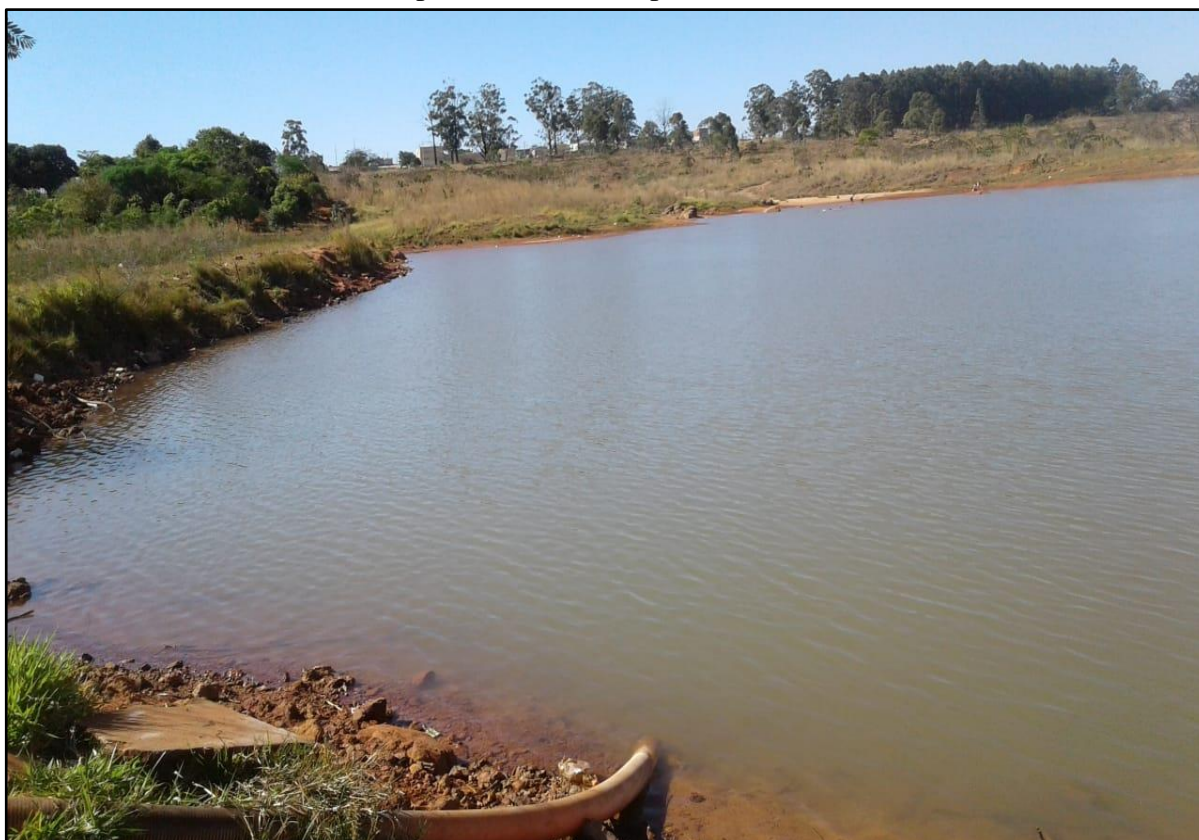
Figura 7. Lavra de areia desativada na região administrativa de Santa Maria/DF.

Conforme apresentado na (Figura 7) a atividade de mineração está desativada na área, mas a mesma passou por uma forte pressão nos últimos anos, como apresentam a série de imagens da área, obtidas pelo *Google Earth Pro*, na (Figura 8).

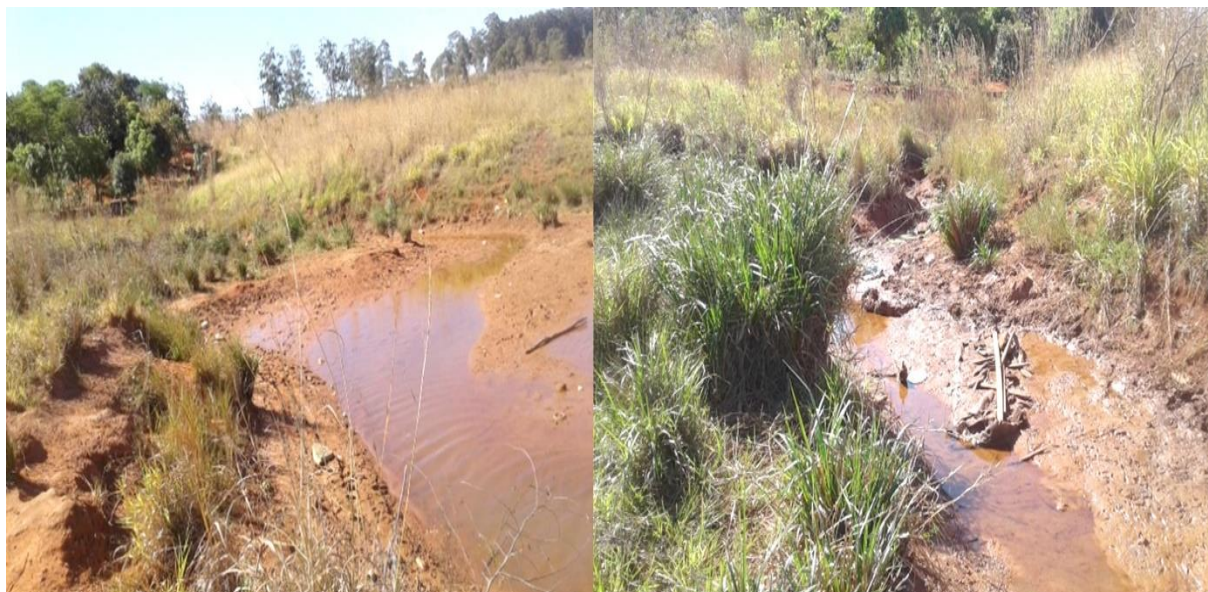
Desse modo, o **‘estado’** representa aquilo que está ocorrendo no meio ambiente, portanto há uma vulnerabilidade socioambiental na área por apresentar uma baixa conservação dos recursos hídricos (Figura 9), o que reflete na qualidade de saúde da população, tal como a existência de grande volume de água com aparência não potável e áreas desmatadas.

Figura 9. Mananciais do entorno da Lavra de areia desativada na região administrativa de Santa Maria/DF.

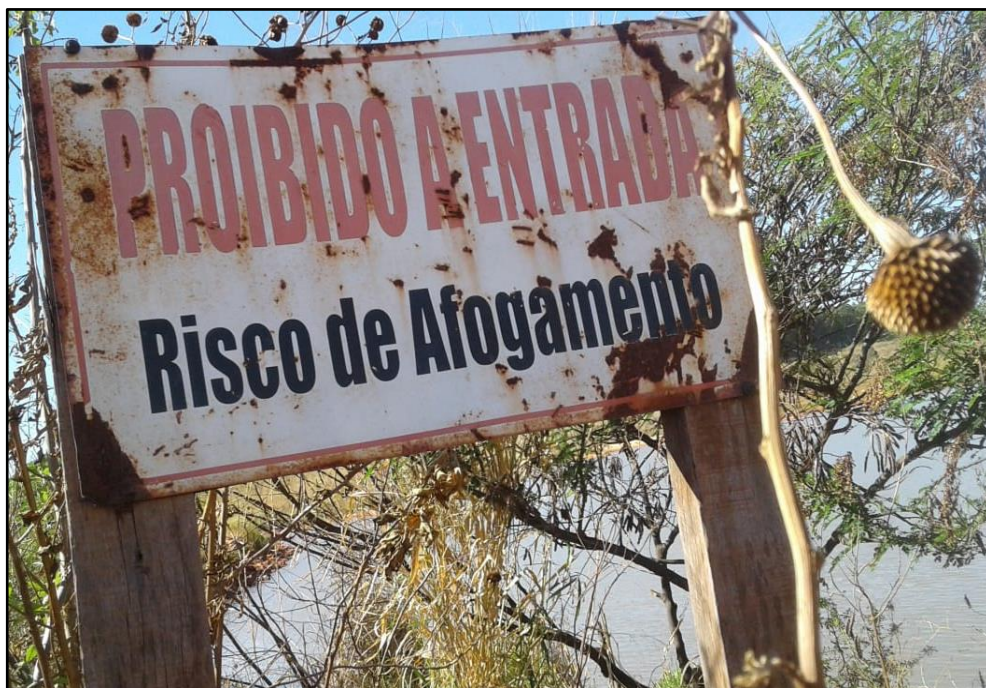
possibilidades de aproveitamento econômico ou sociais, por apresentar riscos à saúde e falta de investimento financeiro para reaproveitamento dos recursos naturais (Figura 10). Uma vez que o solo encontra-se impróprio para cultivo ou qualquer outra atividade econômica, pois ocorreu a remoção da matéria orgânica nas áreas onde o solo foi exposto. Consequentemente, aumenta a incidência de processos erosivos e de compactação, tendo uma baixa valoração do solo e da localidade.

Figura 10. Placa de aviso na entrada da Lavra de areia desativada na região administrativa de Santa Maria /DF.
